**В.В. Коннов**

(Научно-производственный центр "Молния", г. Москва; e-mail:molkon@bk.ru)

## **ОБОРУДОВАНИЕ И ТЕХНОЛОГИЯ ДИСТАНЦИОННОГО ВИДЕОТЕПЛОВИЗИОННОГО ДИАГНОСТИРОВАНИЯ ГАЗОПРОВОДОВ**

*Приводятся результаты исследования видеотепловизионного метода контроля газопроводов с применением малой авиации.*

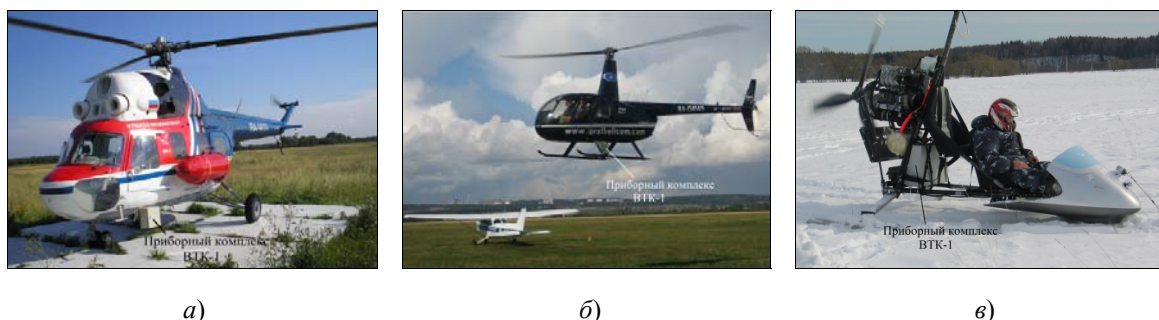
Для исключения воздействия на аппаратуру вибраций при полете и посадке аппаратура комплекса размещается в корпусе, изготовленном в виброзащищенном исполнении. Универсальность конструкции корпуса обеспечивает его крепление к различным типам носителей – вертолётам, дельталётам и др. (рис. 2). Комплекс ВТК-1 обеспечивает измерение температуры поверхности почвы (если трубопровод расположен под землёй) или соответственно поверхности трубы (если трубопровод надземный), размер и координаты температурных аномалий.

**Рис. 2.** Приборный комплекс ВТК-1 на несущих летательных аппаратах:  
а – вертолёт Ми-4; б – вертолёт Robinson; в – дельталёт "Форсаж"

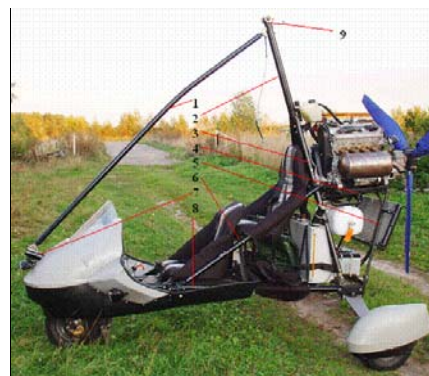
Мототележка (рис. 3) предназначена для размещения экипажа, силовой установки, оборудования и багажа. На дельталёте установлена быстродействующая парашютная система спасения ЛА массой до 500 кг – БПС-КОБРА-500. Система предназначена для спасения экипажа вместе с дельталётом при возникновении в полёте аварийной ситуации.

Рис. 3. Мототележка
