## **ВЛИЯНИЕ ВЫСОКОТЕМПЕРАТУРНЫХ ВОЗДЕЙСТВИЙ ПРИ ПОЖАРЕ НА НЕСУЩЮЮ СПОСОБНОСТЬ КЛАДКИ ИЗ СИЛИКАТНОГО КИРПИЧА**

*Проведено исследование высокотемпературного воздействия на кладку из силикатного кирпича при пожаре. Разработана модель возможного обрушения кирпичной кладки в результате снижения её несущей способности при пожаре.*

## ***A.M. Ibragimov, L.Y. Gnedina, A.Y. Smirnov, R.A. Solovjov*** **INFLUENCE OF HIGH TEMPERATURE EFFECTS IN A FIRE ON THE BEARING ABILITY OF THE BRICKWORK OF THE SILICATE BRICK**

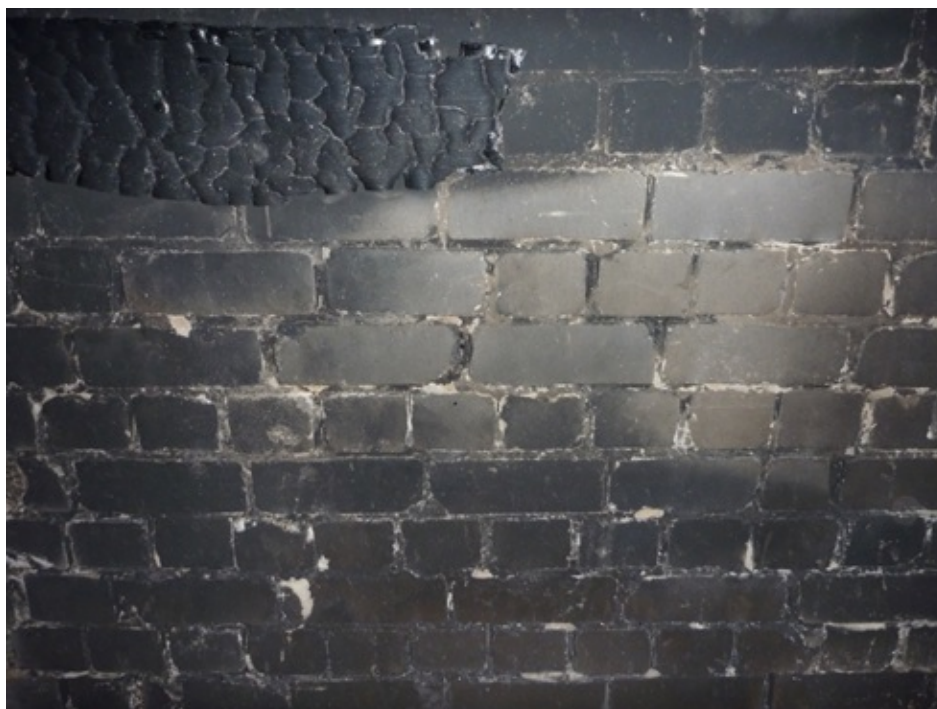
**Рис. 1.** Общий вид стены здания после пожара

Для проверки полученных теоретических данных из стен здания, в котором произошёл пожар, были отобраны образцы силикатного кирпича (5 партий по 2 кирпича). Пожар в здании продолжался 4-4,5 ч. Высота помещения – 3,1 м. Общий вид стен здания после пожара приведён на рис. 1 и 2.

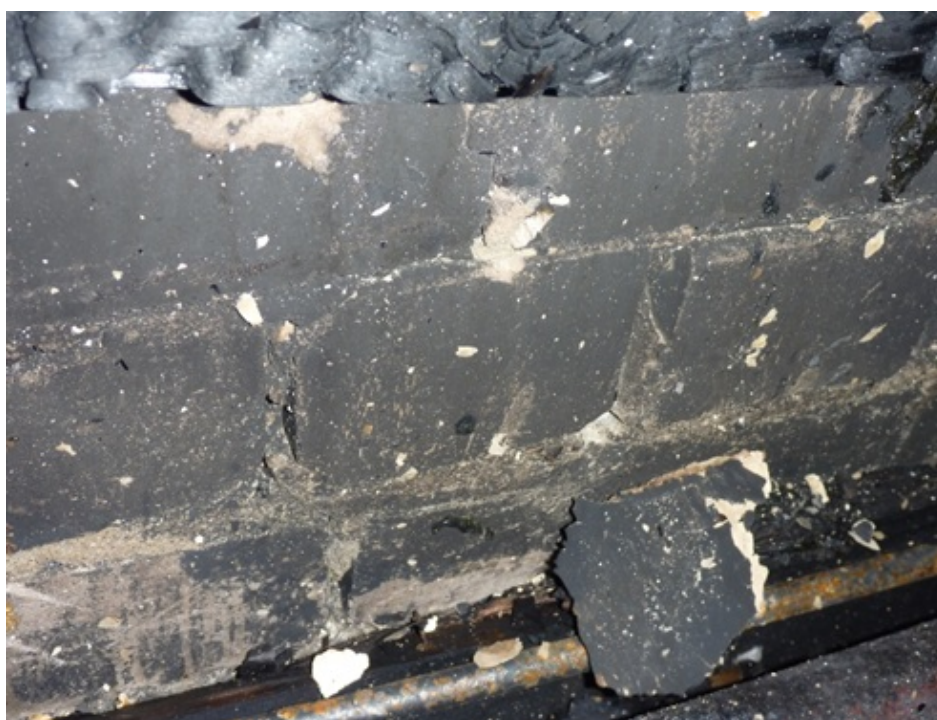
**Рис. 2.** Дегидратация поверхностного слоя силикатного кирпича

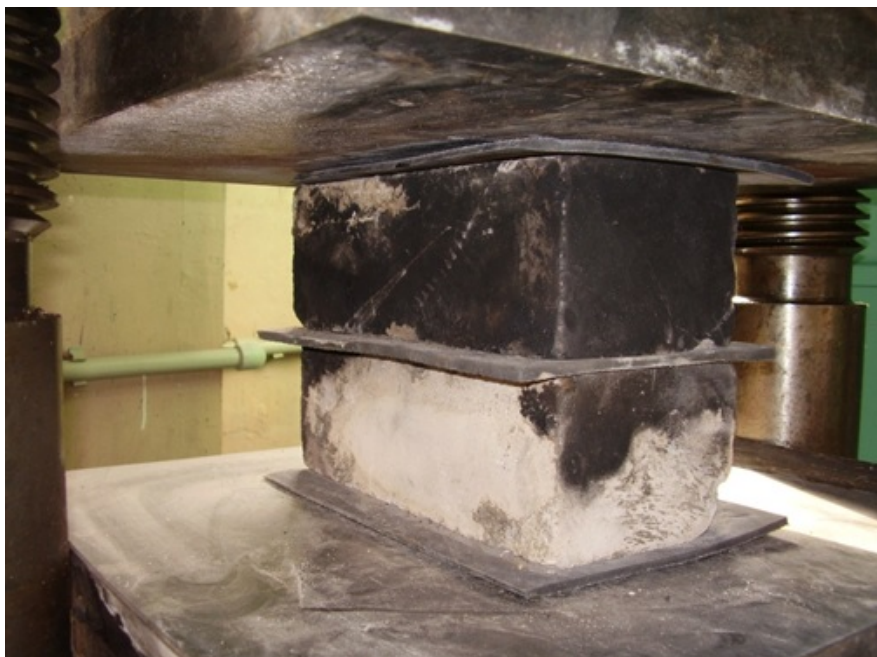
Образцы всех пяти партий, отобранных по высоте, были испытаны в прессе П-125 (рис. 3).

Рис. 3. Общий вид образцов, помещённых в пресс П-125, перед проведением испытания

По результатам испытания можно сделать вывод о том, что снижение прочности силикатного кирпича по высоте стены происходит неравномерно. Это связано с тем, что температура в помещении во время пожара у потолка выше, чем у пола. Результаты испытания приведены в табл. 2.
