Б.П. Важенин

ЭКОЛОГИЧЕСКИЕ И ТЕХНОСФЕРНЫЕ ПОСЛЕДСТВИЯ ЭКСТРЕМАЛЬНЫХ ЛИВНЕЙ 2014 г. В МАГАДАНЕ

ENVIRONMENTAL AND INDUSTRIAL CONSEQUENCES OF DISASTROUS SHOWERS IN MAGADAN AREA IN 2014

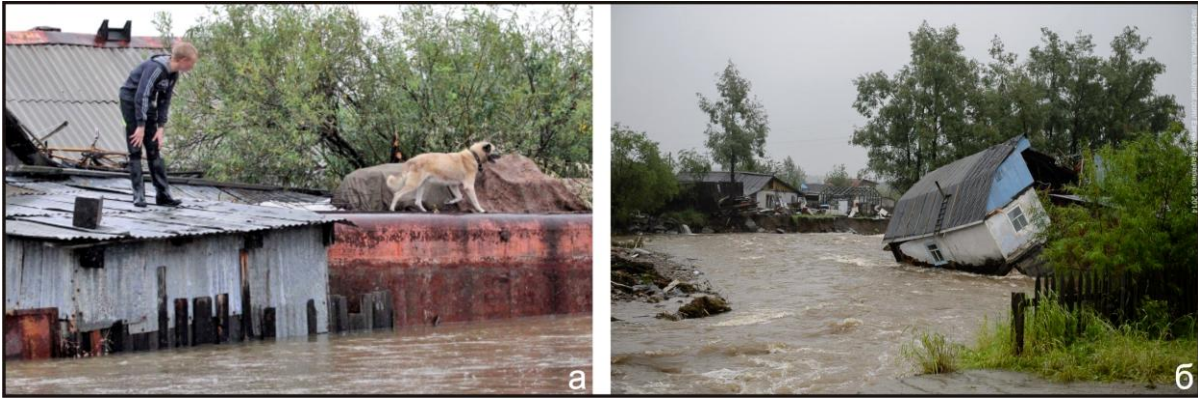
Рис. 1. Затопление домов частного сектора (а).
 Разрушенный боковой эрозией р. Магаданка жилой дом в пос. Солнечный (б).
 Фотографии на рис. 1-3 и 5 позаимствованы из общедоступных ресурсов Интернета

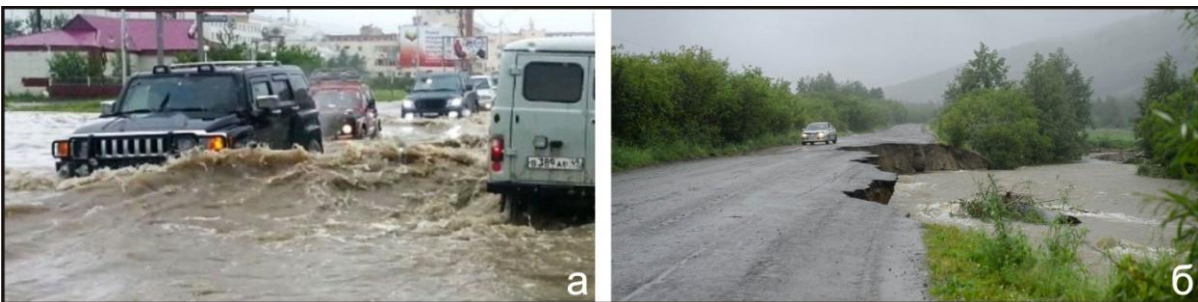
Рис. 2. Подтопление Магаданкой федеральной автодороги "Колыма" (Магадан – Якутск) в её начале (а). Размыв дорожного полотна боковой эрозией реки (б)

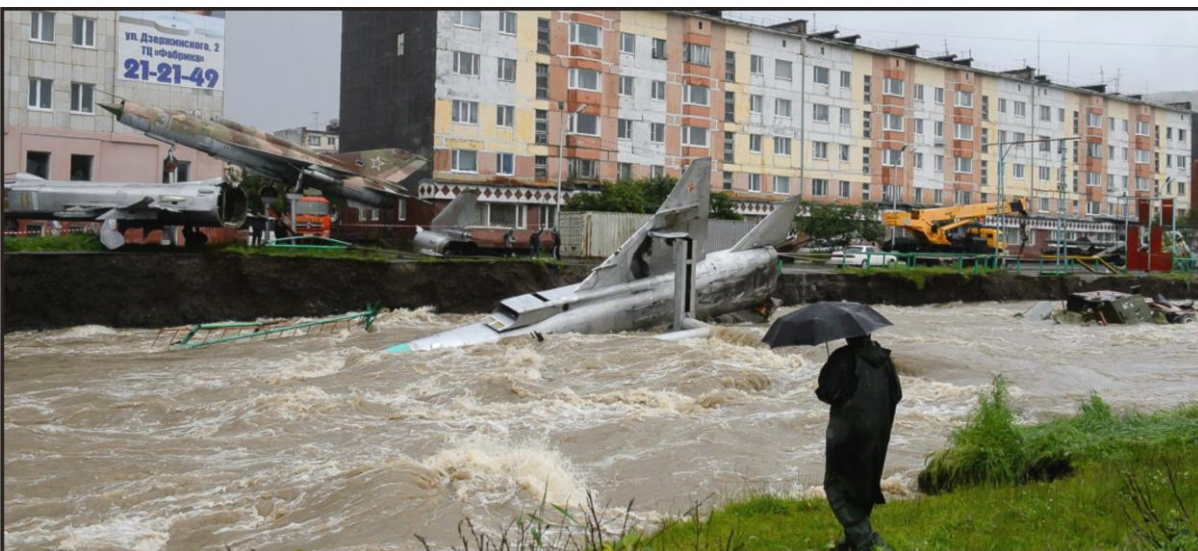
Рис. 3. Разрушение паводком музея военной техники на берегу р. Магаданка

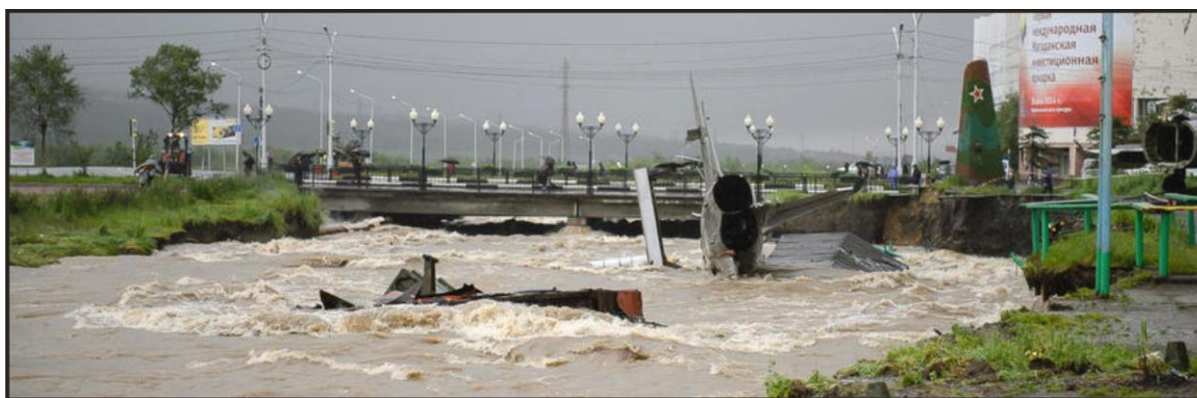
Рис. 5. Один из устоявших автомобильных мостов Магадана – на ул. Ленина в начале федеральной автодороги "Колыма"

Как известно из сообщений СМИ и представлено на карте (рис. 4), наибольший ущерб стихия причинила участкам города, прилегающим к рекам Магаданка и Каменушка. Площадь сечения русла под капитальными мостами оказалась достаточной для пропуска столь мощного паводка, хотя и была на пределе (рис. 5). Это реализовалось, несмотря на то, что, например, русло Магаданки увеличилось по ширине с обычных 7-10 м (редко 15 м) до 40 м и более (рис. 6). Ширина Каменушки в её обычном ("околомеженном") состоянии не превышает 4-15 м, тогда как перед мостом у Магаданской ТЭЦ на дороге из центра Магадана в пос. Армань река разлилась на 45 м. При впадении в море рек Магаданка, Дукча, ручьев Обручальный, Холодный, Весёлый, Кедровый Ключ и др. возникли или значительно увеличились в размерах, или сильно видоизменились устьевые конусы выноса и подводные дельты (рис. 7).

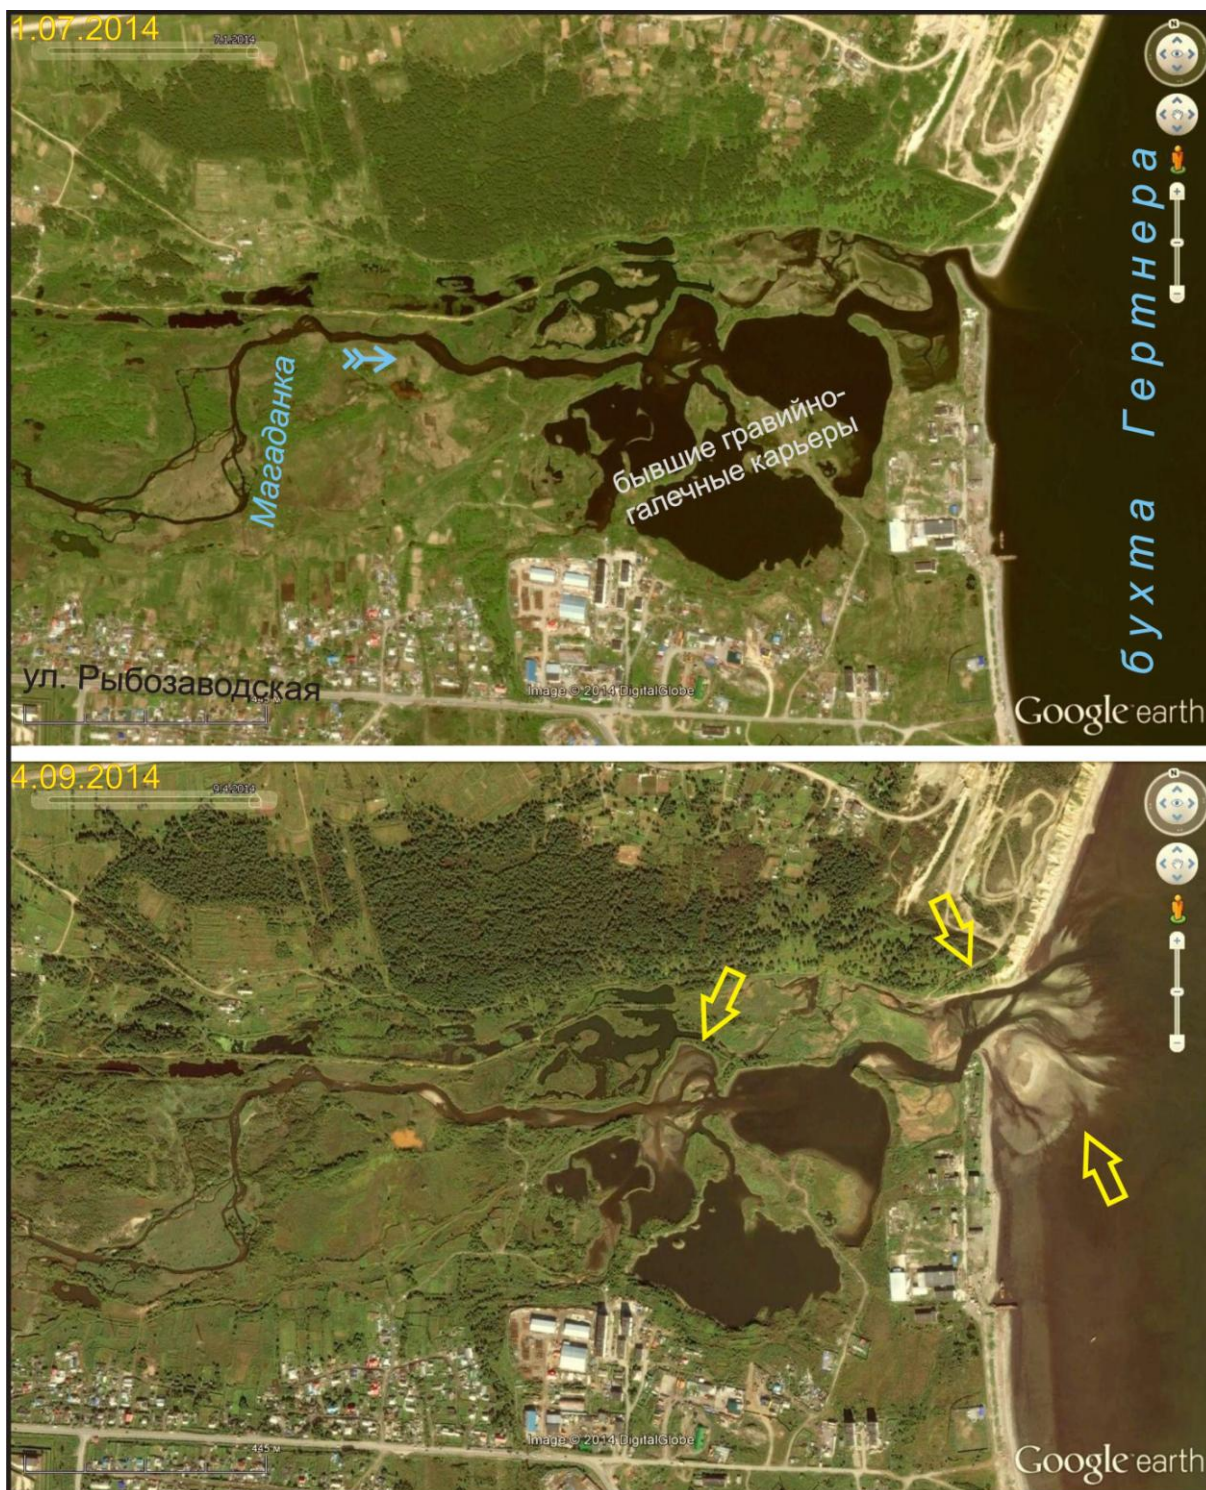
Рис. 7. Устье р. Магаданка до и после паводка.
 Произошел размыв северной части пересыпи в устье реки и значительный
 рост подводных дельт на литорали и в северо-западном карьере.
 Картина изменений представляется несколько выразительней
 из-за меньшего приливного уровня нижнего (более позднего) снимка

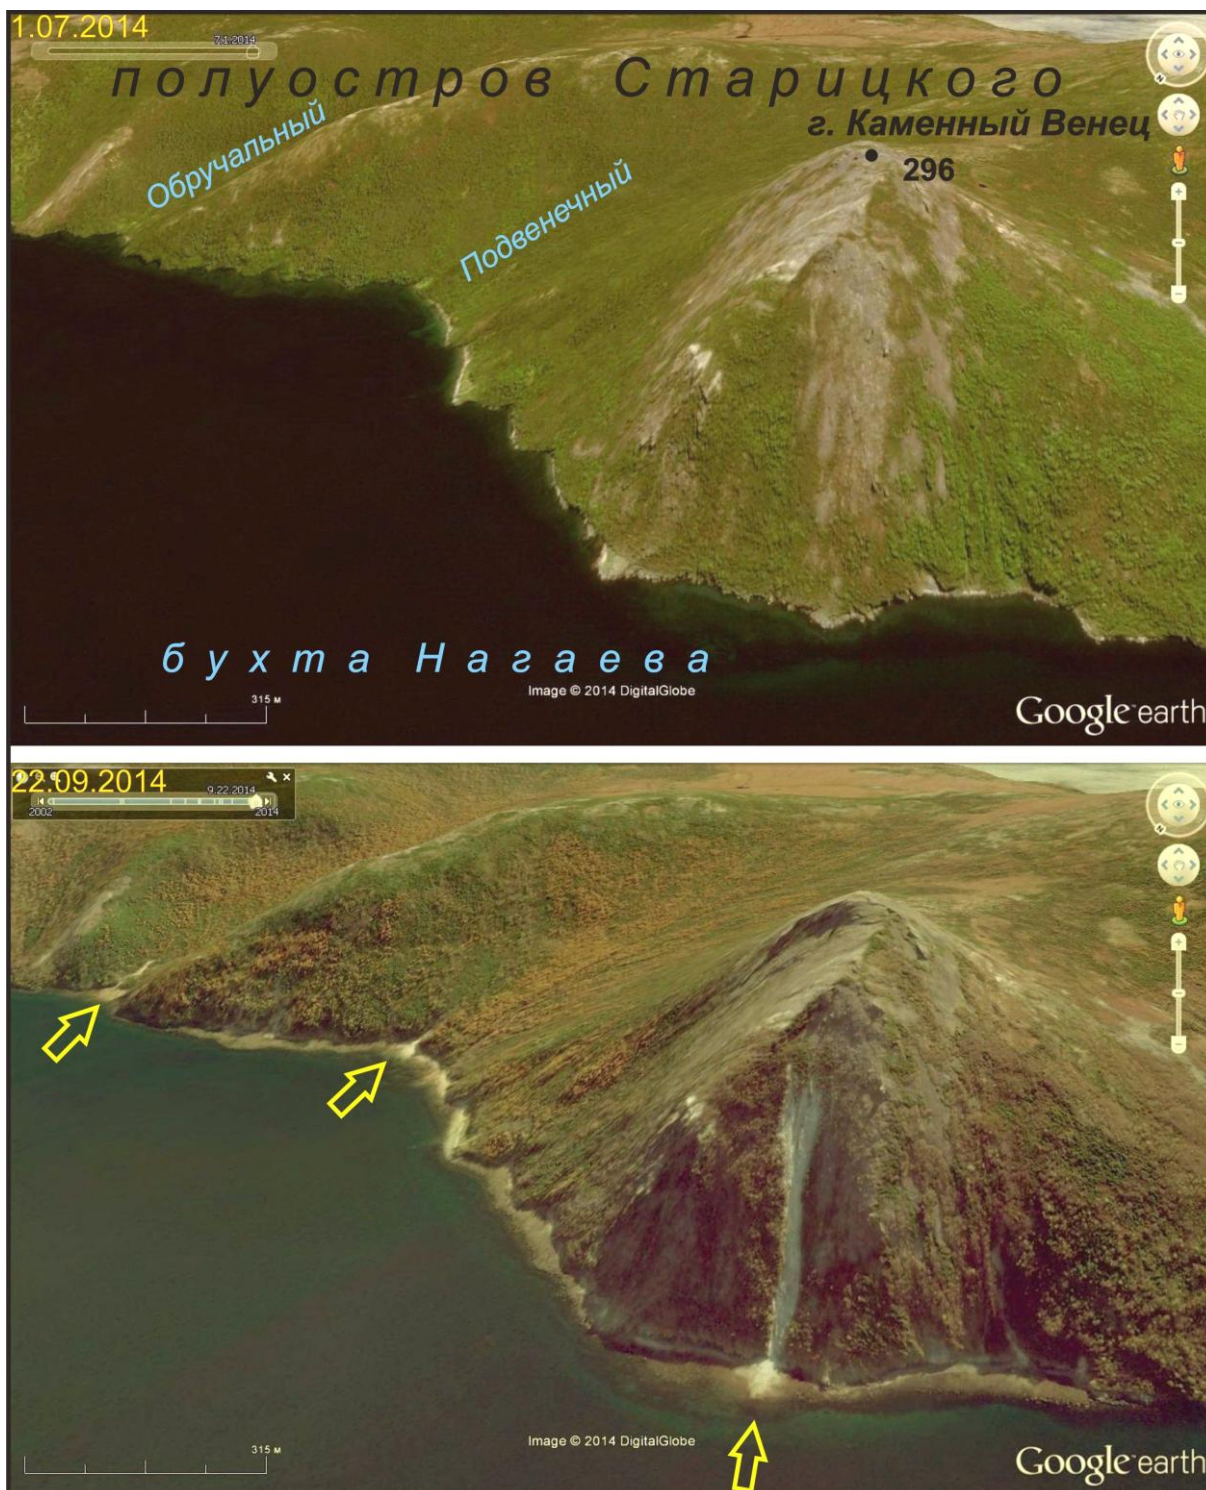
Рис. 8. Южный берег бух. Нагаева до и после паводка. Со склона горы Каменный Венец сошел крупнейший в 2014 г. оползень (точнее обвал-оползень или каменная лавина). Длина этой структуры – вместе с нишей отрыва – около 480 м по падению склона. Менее крупные оползни возникли вблизи устьев ручьев Обручальный и Подвенечный

1) самый крупный обвал-оползень (длиной 480 м – вместе с нишей отрыва) сорвался с г. Каменный Венец и образовал конус выноса на южном берегу бух. Нагаева (рис. 4, 8);

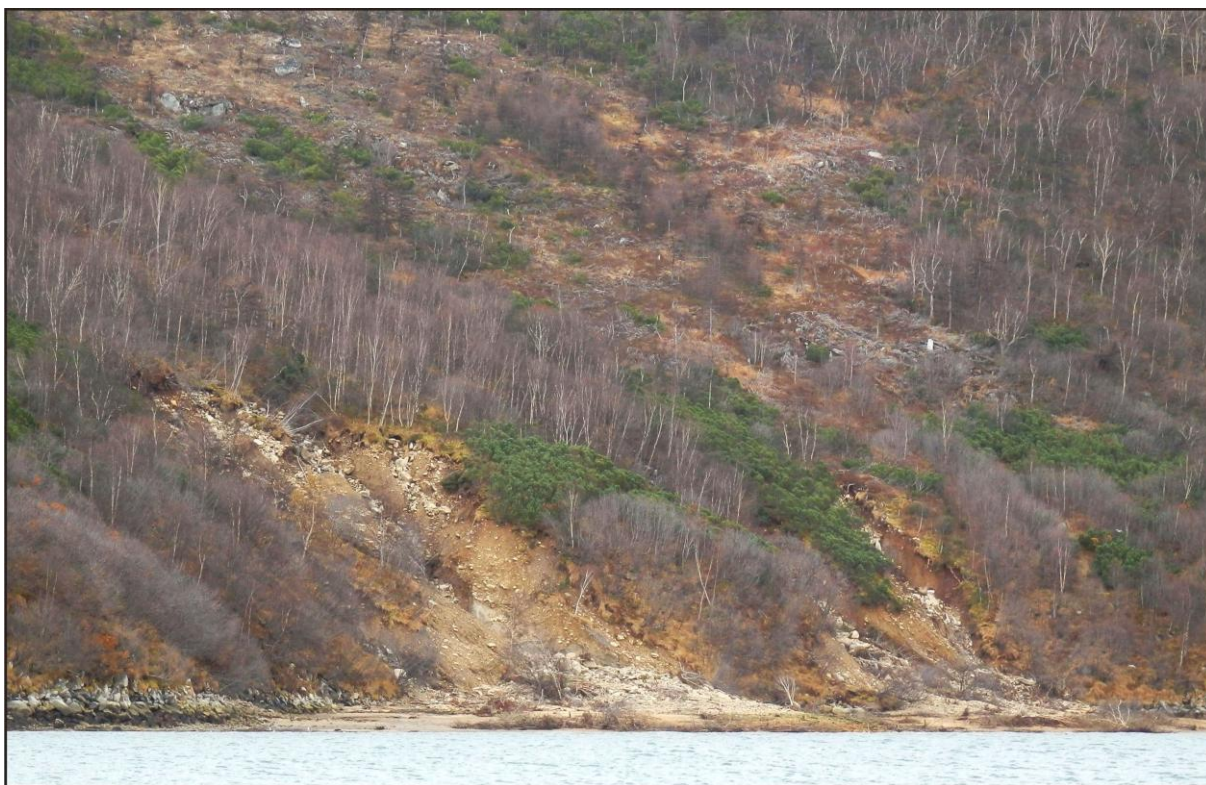
Рис. 9. Два оползня длиной 90 и 70 м у каменного мола (рис. 4) с нишами отрыва, врезанными в грубообломочные склоновые отложения на всю их мощность, в первые метры. Снимок сделан 5 октября 2014 г., когда фронтальные части оползней уже были несколько размыты морем

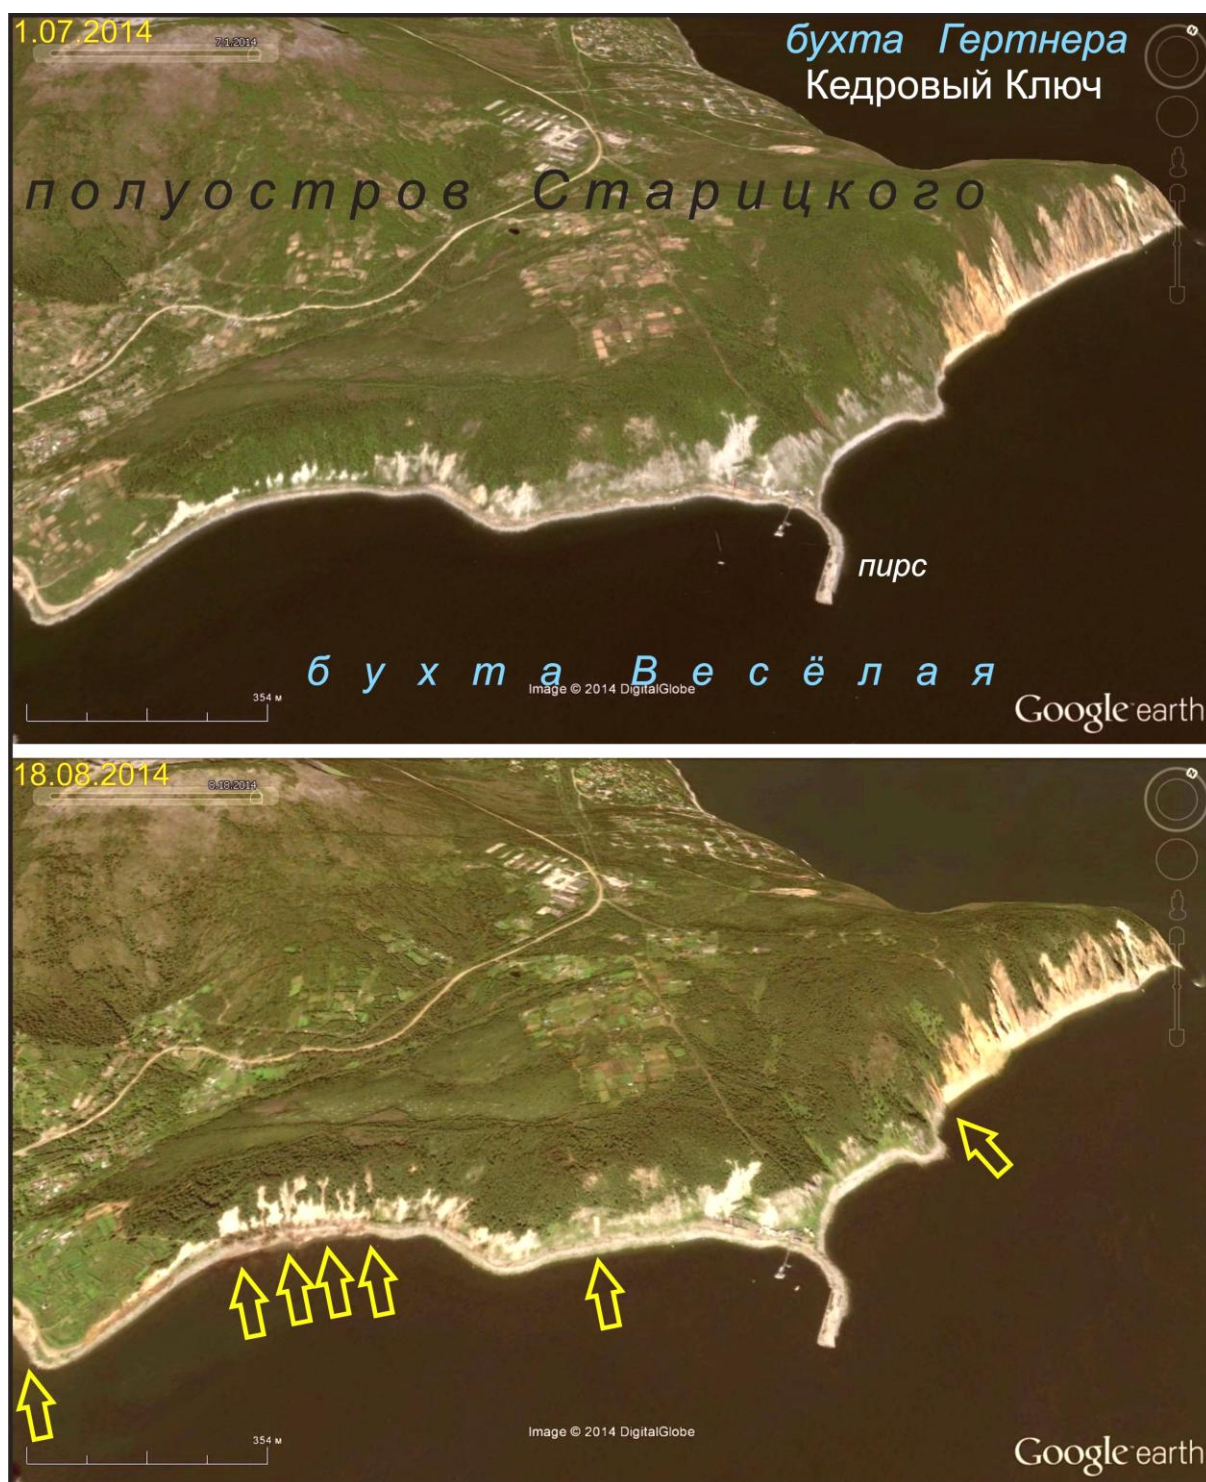
Рис. 10. Оползни размерами до 60-120 м на северо-западном берегу бух. Весёлая, перекрывшие дорогу к пирсу, расчищенную вскоре бульдозером

- 2) оползень длиной 90 м возник возле устья руч. Обручальный (рис. 4, 8);
- 3) два оползня длиной 70 и 90 м сошли в море у каменного мола (рис. 4, 9);
- 4) два оползня, один из которых длиной до 230 м, образовались восточнее руч. Берёзовый (рис. 4);
- 5) серия скальных оползней и обвалов-оползней размерами до 50-90 м на северном берегу бух. Нагаева создала угрозу сооружениям Морского торгового порта и Портофлота, расположенного восточнее (рис. 4);
- 6) шлейф из многочисленных оползней размерами до 60-120 м на северо-западном берегу бух. Весёлая (рис. 4, 10) перекрыл дорогу к пирсу на участке длиной более 500 м.

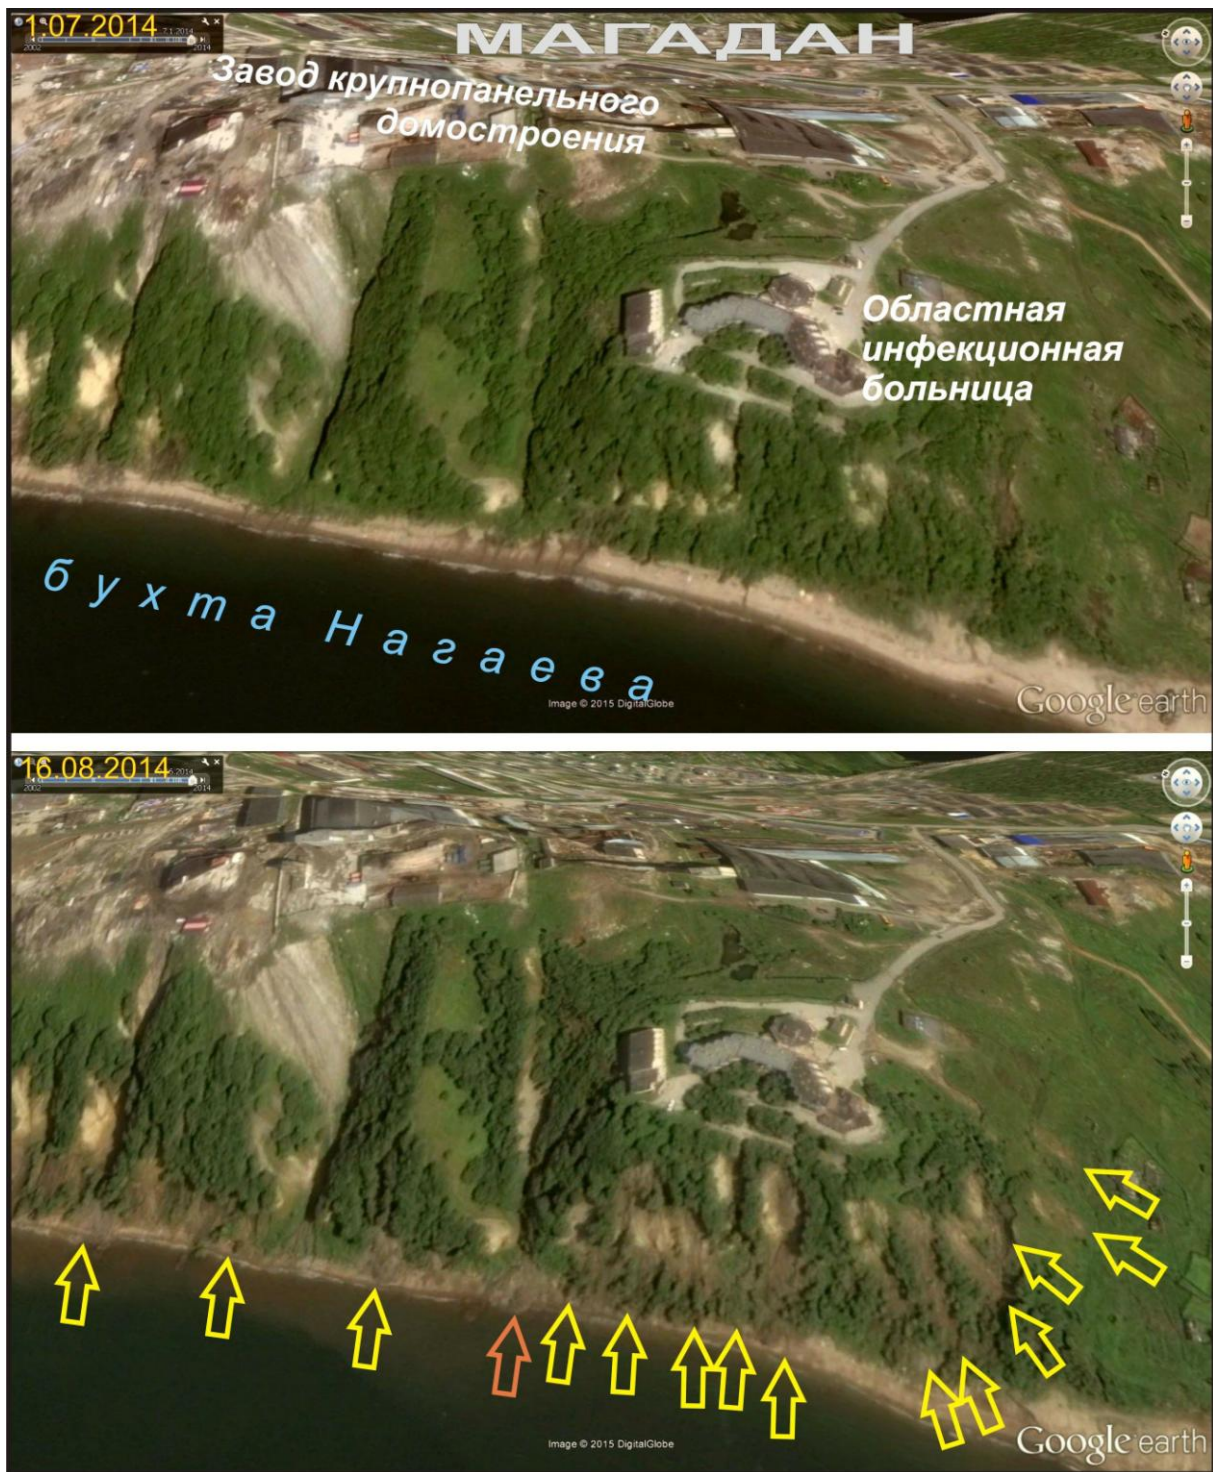
Рис. 11. Серия многочисленных малых оползней размерами до 50-70 м и подновленный эрозией овраг (показан красной стрелкой) длиной 110 м, на южном фланге Восточного клифа бух. Нагаева, сложенного слабо литифицированными алевролитами и аргиллитами нагаевской толщи миоцена

1) серия оползней общим количеством более 12, размерами до 50-70 м, сильно деформировала южный фланг Восточного клифа бух. Нагаева (рис. 4, 11);

2) там же за счет размыва существенно подновился овраг длиной до 200 м, в устье которого на пляже появился селевой конус выноса радиусом около 30 м (рис. 4, 11);

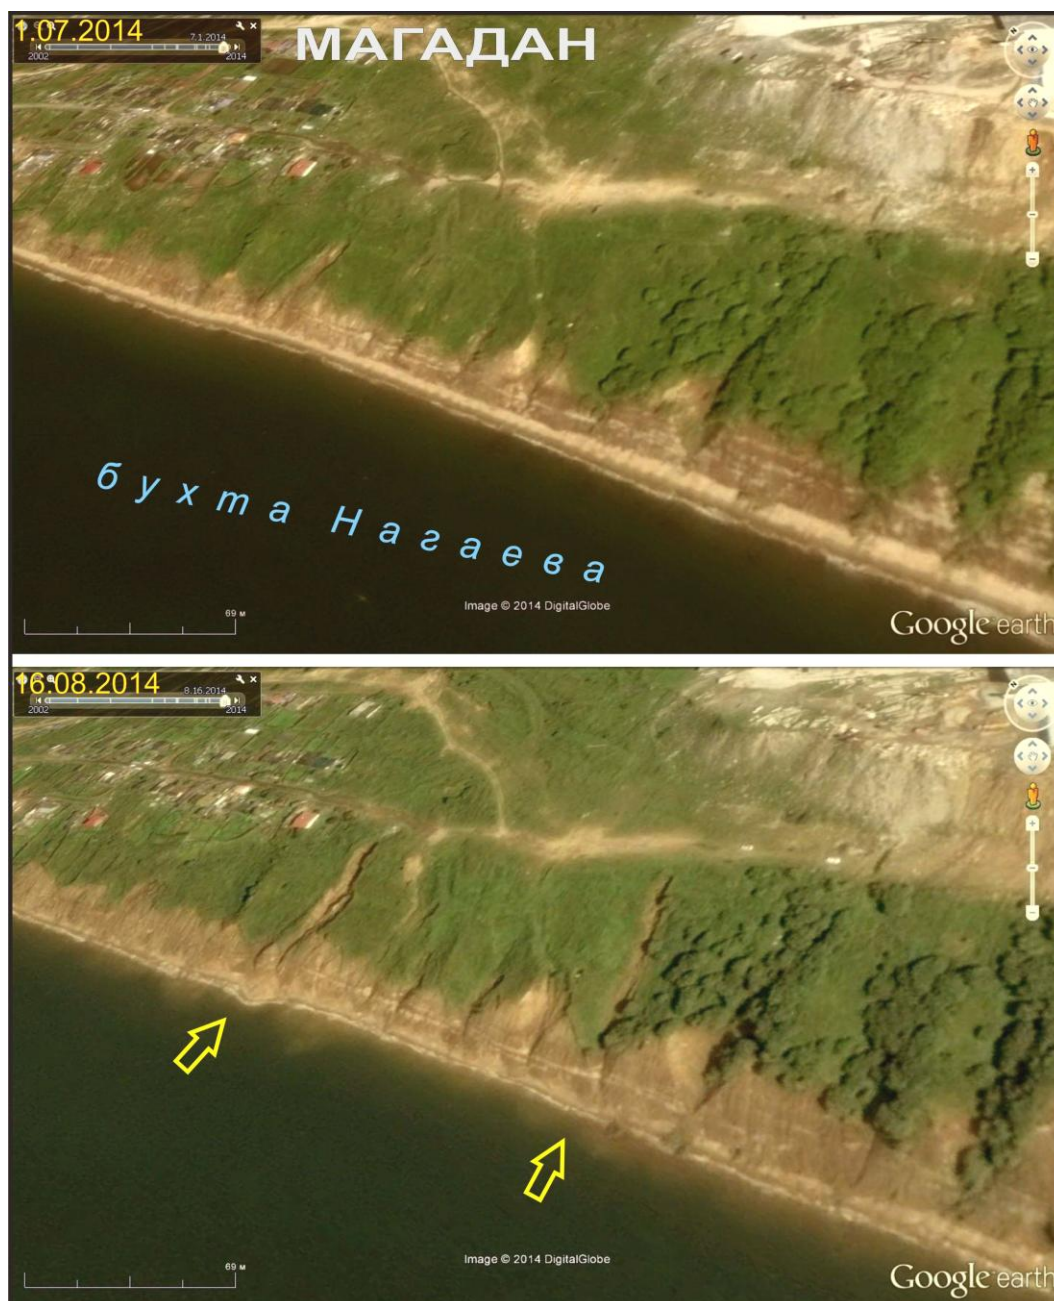
Рис. 12. Два оврага, врезавшиеся вследствие ливней в Восточный клиф бух. Нагаева: новый – длиной до 110 м и другой, увеличившийся в два раза в размерах, и их конусы выноса на пляже

3) вблизи средней части Восточного клифа возник новый овраг длиной до 110 м и в два раза увеличился в размерах другой; в их устьях на пляже сформировались эрозионно-оползневые и селевые конусы выноса радиусами до 30 м (рис. 4, 12);

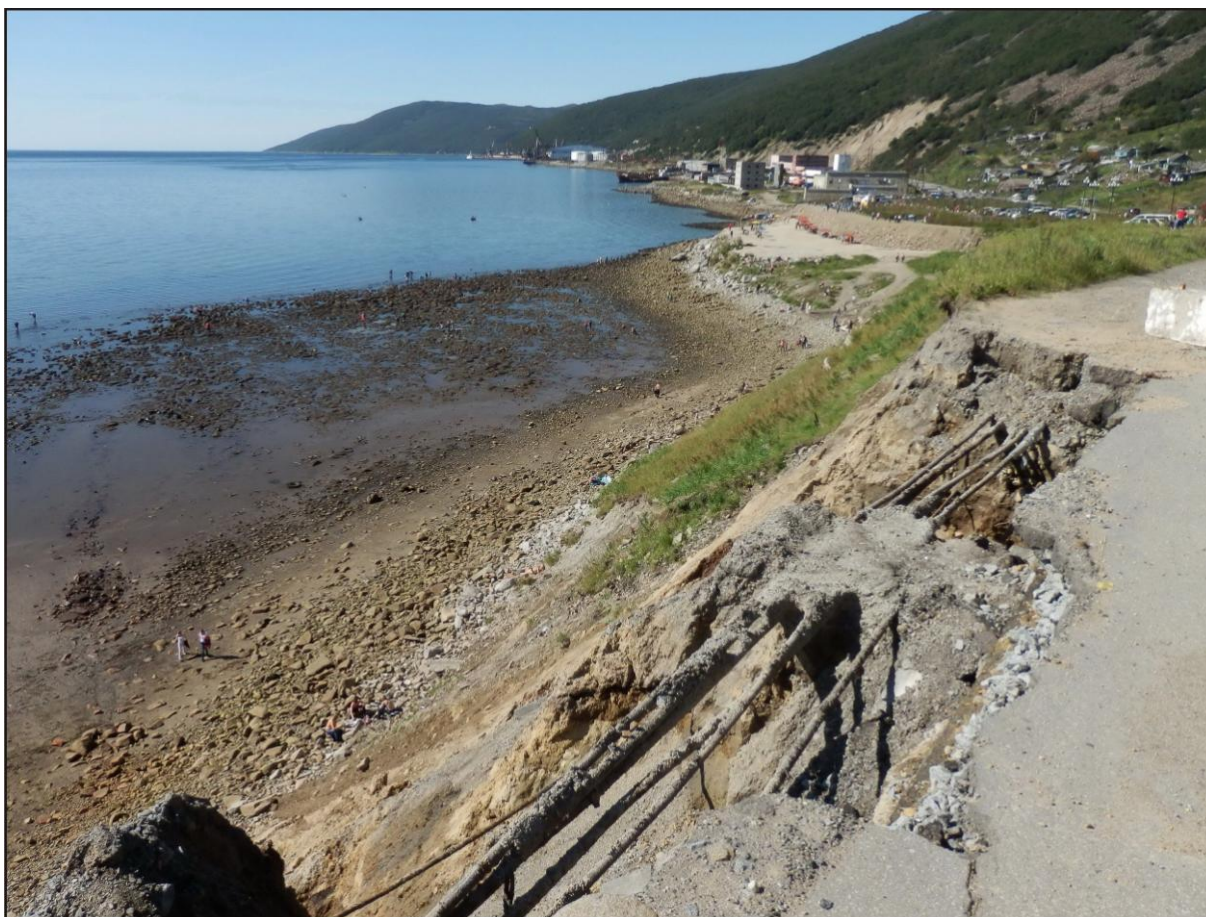
Рис. 13. Бровка ниши отрыва серии разновременных оползней на северном фланге Восточного клифа бух. Нагаева, размытая дополнительно кратковременным селем сошедшим в результате ливневых дождей июля 2014 г. Здесь средняя скорость отступления клифа в сторону суши под действием обвально-оползневых процессов, провоцируемых абразией, составляет около 2 м в год за 11-летний период наблюдений [1]. Ниша отрыва врезалась уже в обочину Портового шоссе, что угрожает обрывом связи города и области с Морским торговым портом

4) на северном фланге Восточного клифа бух. Нагаева сошел небольшой сель, увеличивший глубину вреза в обочину Портового шоссе ниши отрыва серии прежних оползней; отступление берега здесь грозит разрывом связи города и всей Магаданской области с Морским торговым портом (рис. 13) [1];

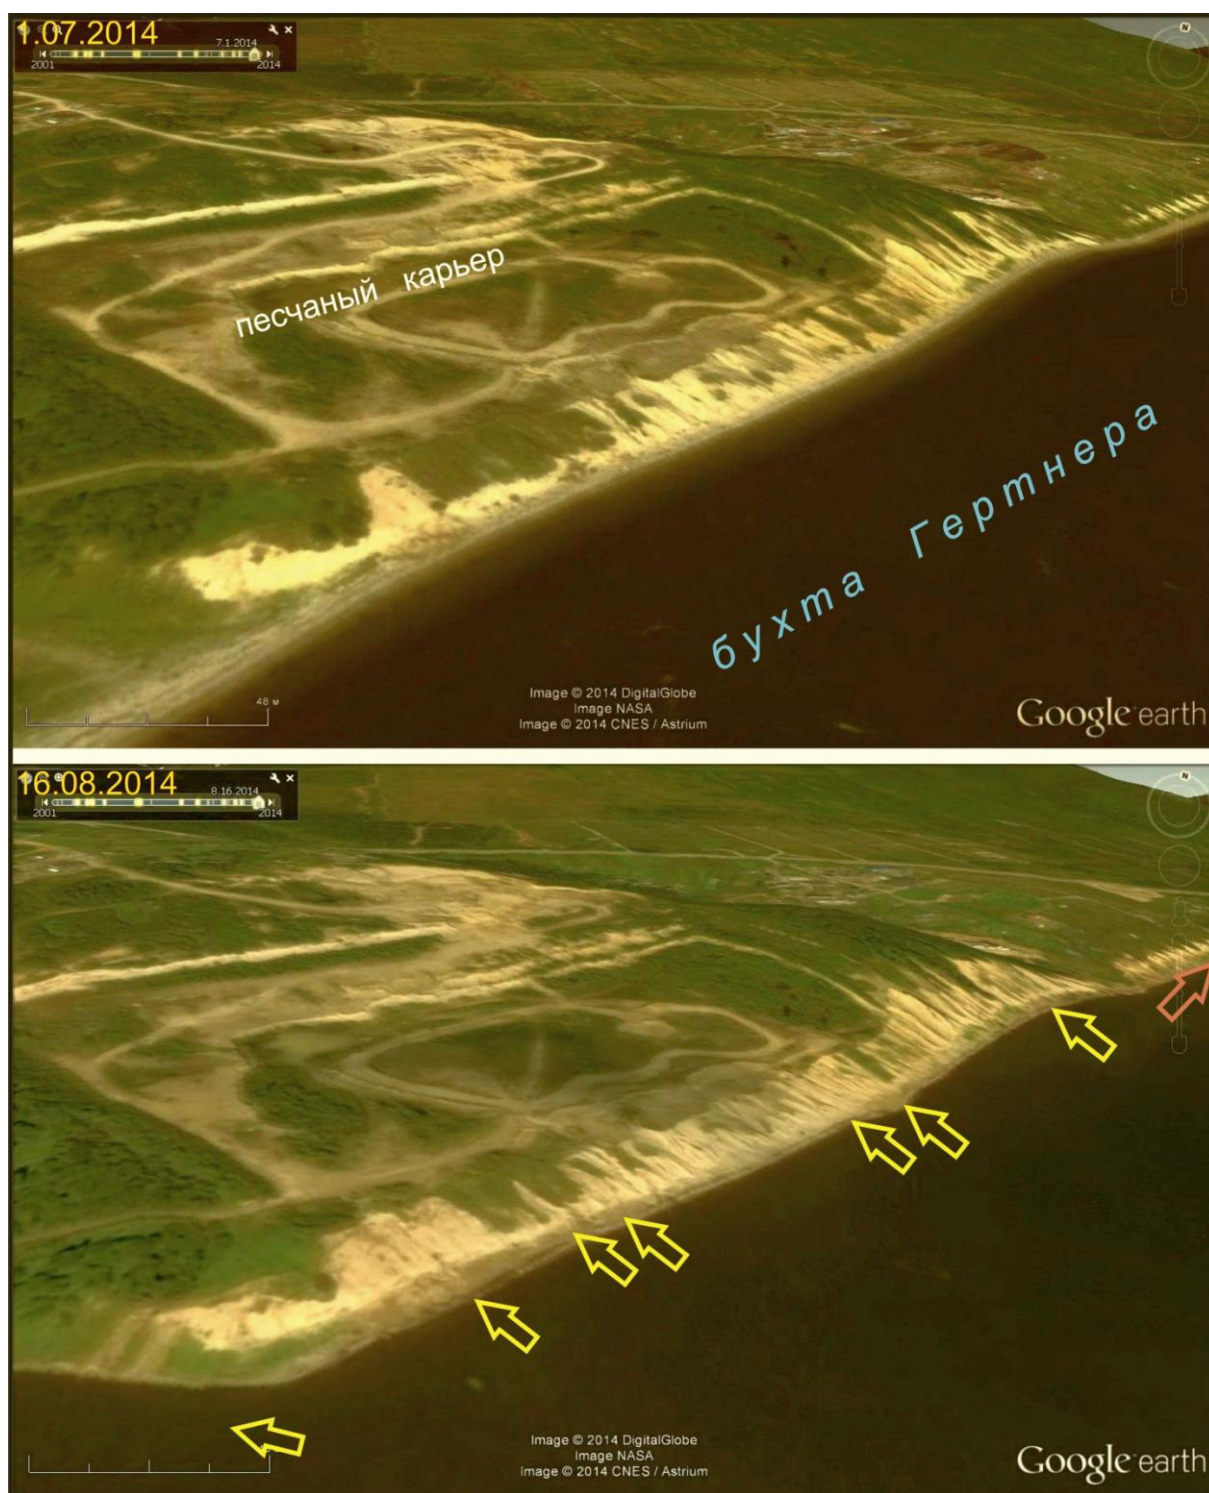
Рис. 14. Серия новых и подновленных ливнями оползней размерами до 40-50 м на северо-западном берегу бух. Гертнера и тело селевого потока (указано красной стрелкой)

5) почти непрерывная серия новых и подновленных оползней размерами до 40-50 м поразила северо-западный берег бух. Гертнера (рис. 4, 14);

6) там же образовался небольшой селевой вынос в устье безымянного ручья в 400 м севернее песчаного карьера (рис. 4, 14);
